Algenbefall auf wärmegeämmte Fassaden

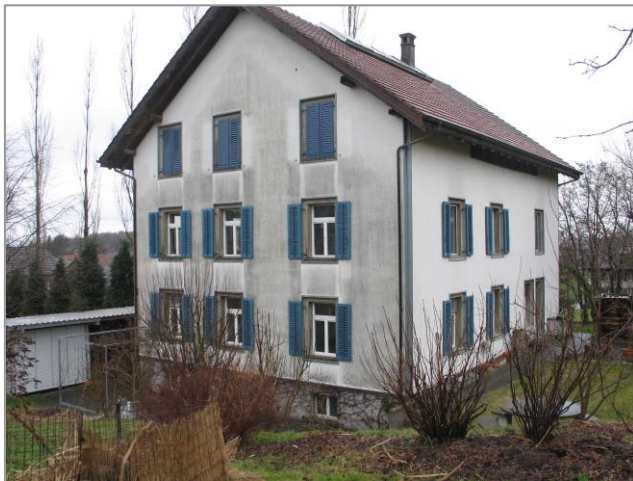
vor Sanierung

Fast ausschliesslich an Nordfassaden ohne Vordächer.

- Keine Wärme von innen. Gedämmte Fassaden sind lange kalt und somit lange feucht.
- Die Fassadenputze sind meistens eingefärbte Fertigabriebe und somit sehr offenporig und grob in der Struktur. Taufeuchte und Regenwasser bleiben lange liegen und sind somit ein optimaler Nährboden für Algen (siehe Abbildung 1).
- Nordfassaden erhalten sehr wenig Sonneneinstrahlung, weshalb diese Fassadenpartien lange feucht bleiben.
- Fehlende Vordächer lassen die Fassade bei Regen ungeschützt nass werden.
